**ОСОБЕННОСТИ ЭКСПЛУАТАЦИИ
СВОДЧАТЫХ КИРПИЧНЫХ КОНСТРУКЦИЙ
В СИСТЕМЕ ЖИЛЫХ ЗДАНИЙ**

Представлены результаты обследования технического состояния жилого здания, построенного по проекту архитектора Н.Казанского в кон. XIX в. на ул.Владимирской,95/42 в г.Киеве. Проведён анализ динамики изменения технических и эксплуатационных показателей конструкций

Объект исследования – жилое здание, построенное архитектором Н.Казанским на ул.Владимирская,95/42 в г.Киеве в кон.ХІХ в.

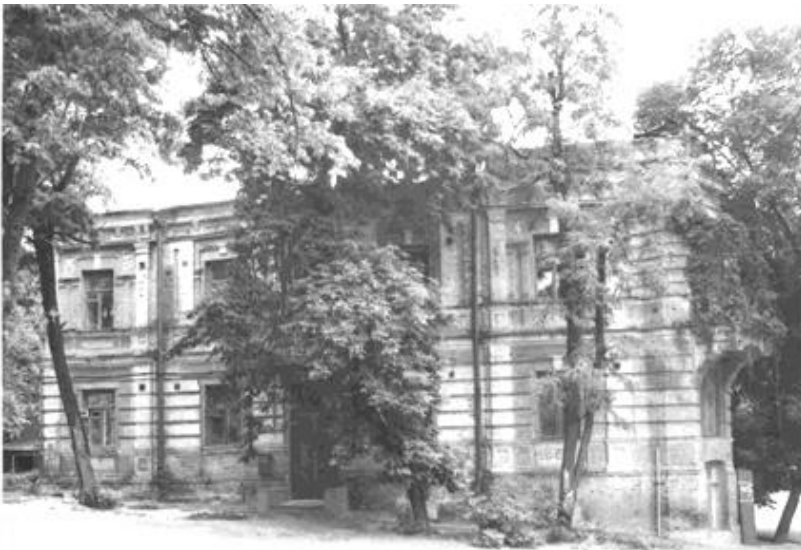
Рисунок. Фасад здания со стороны ул.Владимирской, 1991 г. [4]

- балкон имел металлические ограждения сложного рисунка; кирпичная кладка сводов увлажнена локально, раствор в швах выветрен частично;

- физический износ здания - 47%; техническое состояние – неудовлетворительное, требующее проведения ремонта [4].
