В поисках утраченного кованого декора здания

Агеева Г.Н., Кривелёв О.С.
«НИИпроектреконструкция», г.Киев

Объект исследования - графический рисунок и конструкция балконных ограждений многоэтажного жилого здания по ул.Саксаганского,26/26 в г.Киеве.

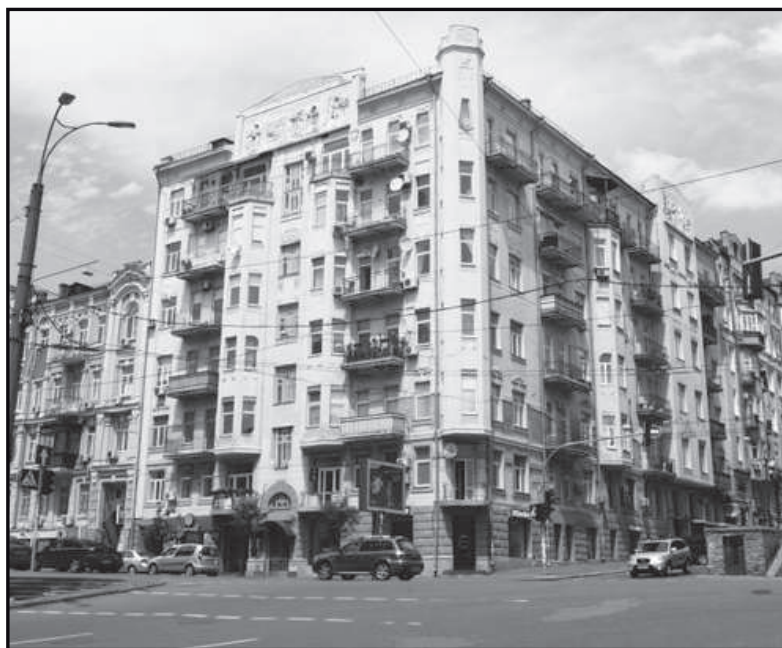
Рисунок 1. Общий вид. Июль 2010 г.

После Великой отечественной войны здание восстанавливалось (1948 г.). В 1988 г. проведен выборочный капитальный ремонт с заменой перекрытий, полов, инженерных коммуникаций и др. Большинство балконных плит заменили, установили металлические ограждения простого рисунка (рисунки 1, 2, 5).

К сожалению, в процессе проведения ремонтных работ и реконструкции ни полотна ворот, ни балконные решетки с первоначальным графическим рисунком восстановлены не были (рисунок 1).

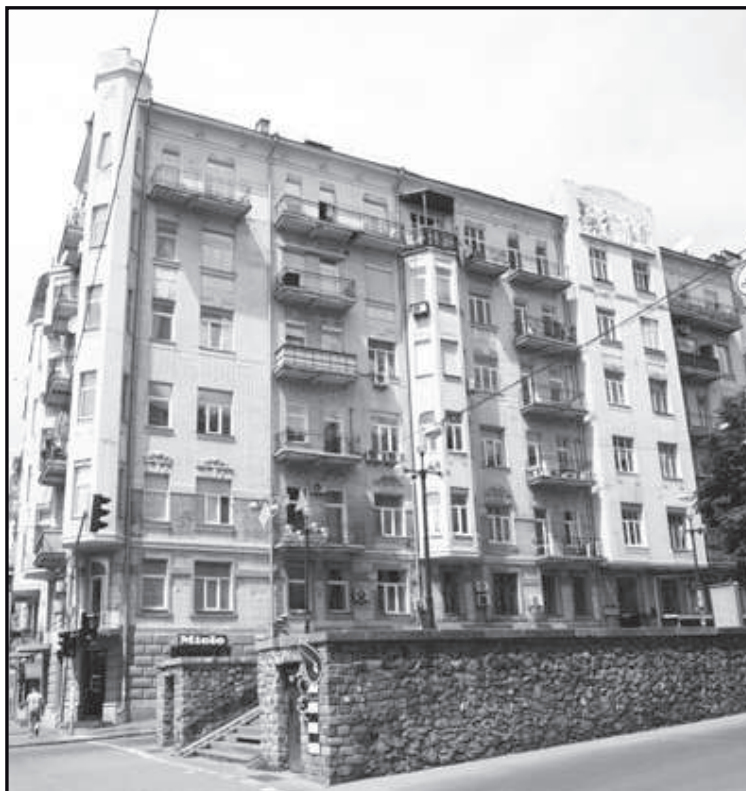
Рисунок 5. Фасад, ул.Антоновича. Июль 2010 г.

Большинство балконов имеют самый простой рисунок ограждения, что явно противоречит общему стилевому решению фасадов здания. Это наталкивает на мысль, что первоначальные ограждения утрачены, а существующие, выполняя основную функцию – обеспечение безопасности пребывания на балконе, не выполняют первоначальную роль составных элементов комплексного архитектурного-художественного решения здания (рисунок 5).

Хотя для здания в целом это не решило проблему восстановления первоначального стилевого решения, а может, и внесло дополнительный диссонанс (рисунок 5).

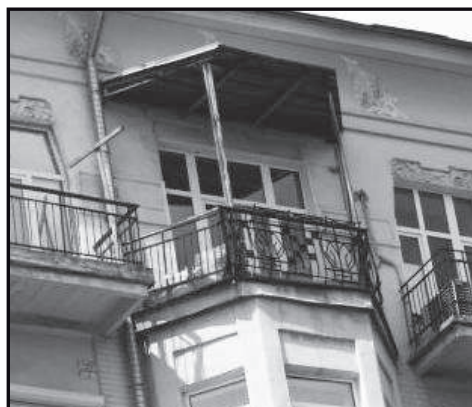
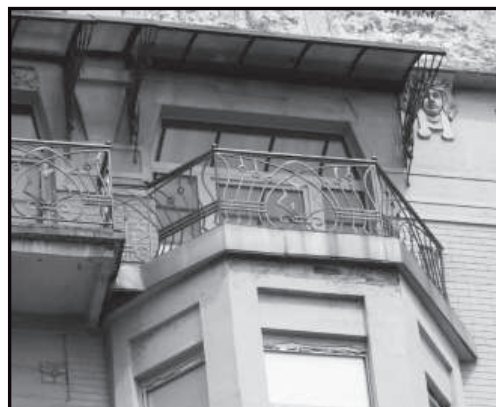
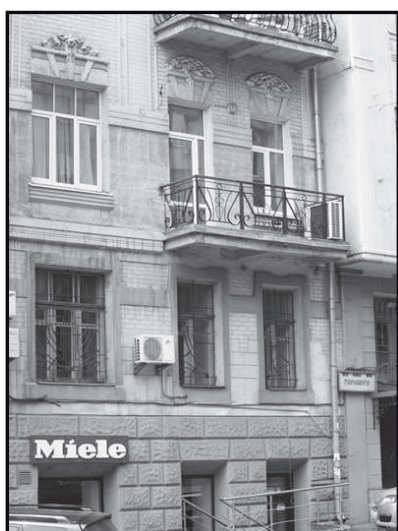
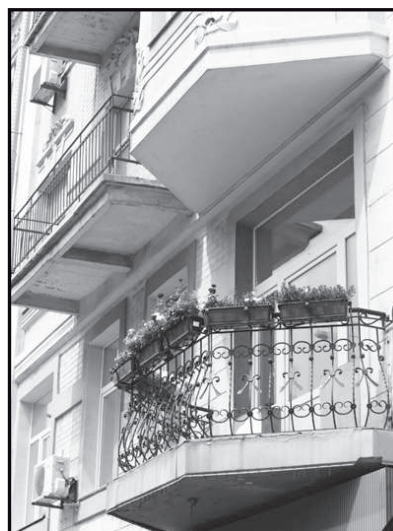
Рисунок 11. Фрагменты фасадов: ул.Антоновича (а, в), ул.Саксаганского (б, г).
Июль 2010 г.

Потеря первоначального кованого декора разрушила цельный образ памятника архитектуры: в 2010 г. на главных фасадах в общей сложности представлено 8 вариантов новых художественных балконных ограждений, в т.ч. 4 - по ул.Саксаганского и 4 - по ул.Антоновича. Некоторые из них показаны на рисунках 2, 11.

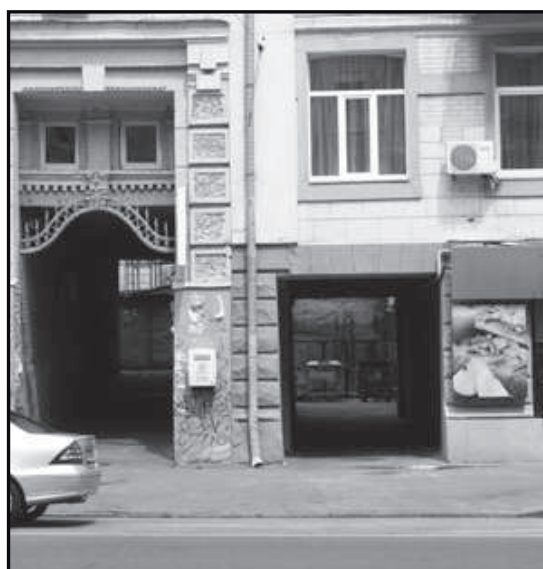
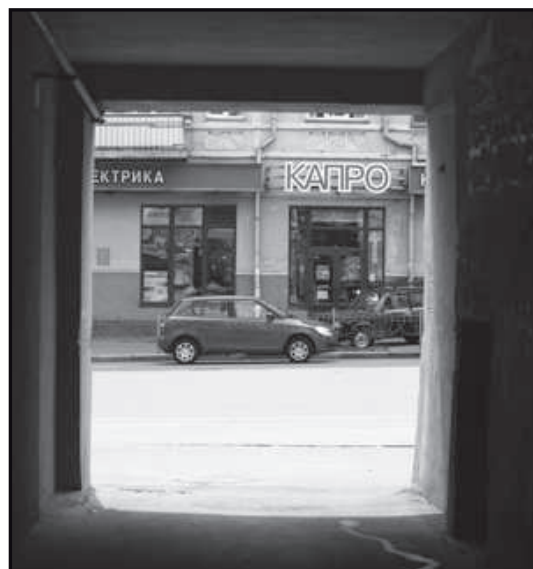
Рисунок 15. Крытый проезд во двор: вид со стороны ул.Саксаганского (а), вид со двора (б). Июль 2010 г.

К этому разнообразию следует добавить кованый декор двух входных групп (рисунок 12), решеток на окнах цокольного этажа (рисунок 13), ограждений входа в подвальные помещения (рисунок 14), а также отсутствие ворот в крытом «П»-образном проезде (рисунок 15).

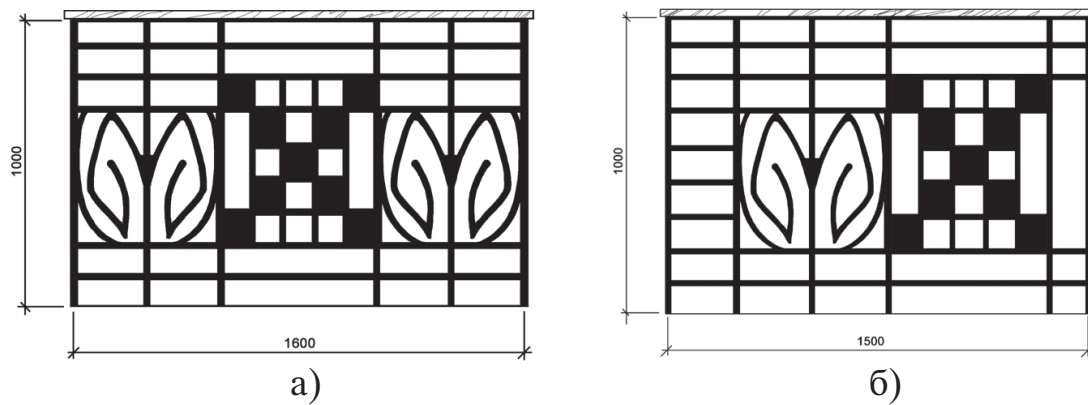
Рисунок 16. Ограждения для трапециевидных в плане балконов
(проектное решение, не реализовано):
а – центральная часть, б – боковая часть

Запропоновані рішення (рисунки 16, 17) не відповідають тем, які зафіксовані на рисунках 8, 9. По стані на іуль 2010 г. реалізована тільки одна – центральна частина решітки (рисунок 16, а) на балконі, розположенному над еркером (рисунок 11, а).

В процесі ремонту було запропоновано отремонтувати балконні плити, демонтувати вновь устроєнні балкони на 7-м етажі, а металеві огороження на головному і дворовому фасадах замінити на нові - рисунки 16, 17 [9].

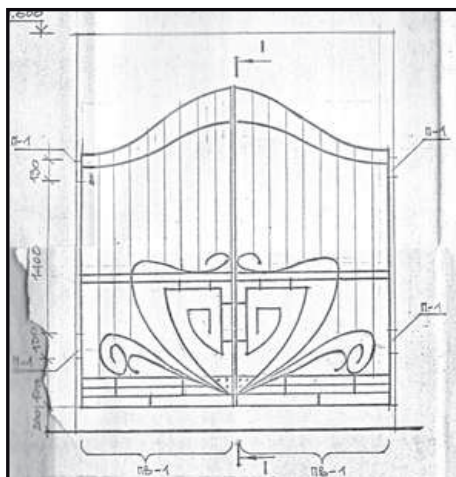
Рисунок 19. Монтажная схема ворот
(проектное решение, не реализовано)

Проектное решение ворот (рисунок 19) состоит из двух полотен без калитки, в рисунке которых присутствуют характерные для утраченных балконных ограждений растительные фрагменты, вертикальные элементы и пр.

Верхнее криволинейное очертание предполагает наличие надворотной решетки, а форма ворот больше напоминает въездные парадные ворота во двор. Возможно, она принята из условия объединения визуальных образов заполнения проездов для рассматриваемого здания и того, что расположено рядом – ул.Саксаганского,28 (рисунки 1, 6,б, 15).

Фотография из частных архивов [7] свидетельствует о том, что предложенное проектное решение отличается от первоначального: ворота имели прямоугольную форму, заполняли всю вертикальную плоскость «П»-образного проезда, а в одном из полотен была устроена калитка (рисунок 20).

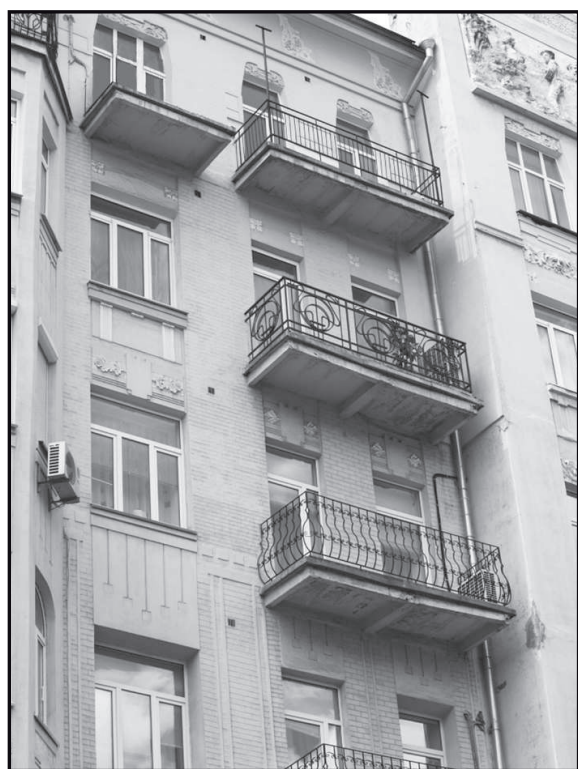
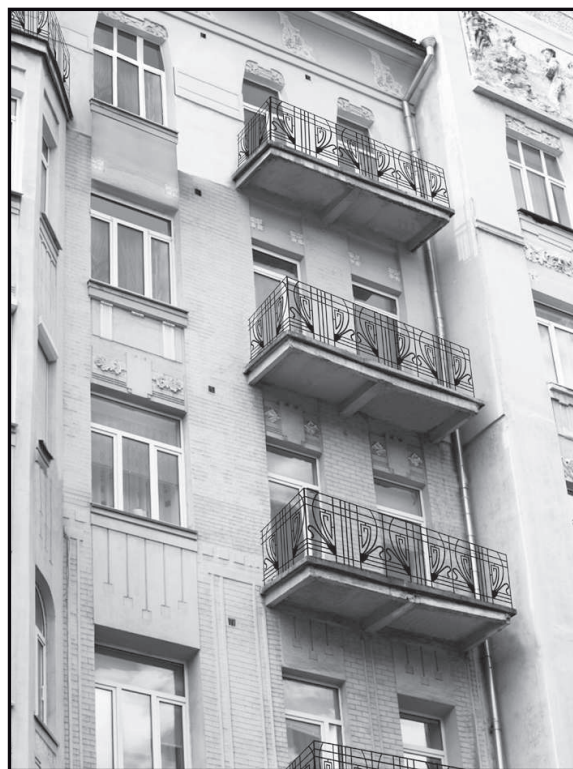
Рисунок 21. Фрагмент фасада, ул. Антоновича:

а - по состоянию на июль 2010 г.,

б - после восстановления балконных ограждений с первоначальным графическим рисунком, демонтажа кондиционеров и балконной плиты верхнего этажа

Разработка рабочих чертежей, изготовление и установка металлоконструкций завершат комплекс работ по восстановлению целостного динамичного образа современного здания (рисунок 21, б).
