«ОТКРЫТЫЕ» БАЛКОННЫЕ ОГРАЖДЕНИЯ – ИСЧЕЗАЮЩИЕ ЭЛЕМЕНТЫ АРХИТЕКТУРНОГО МОДЕРНА

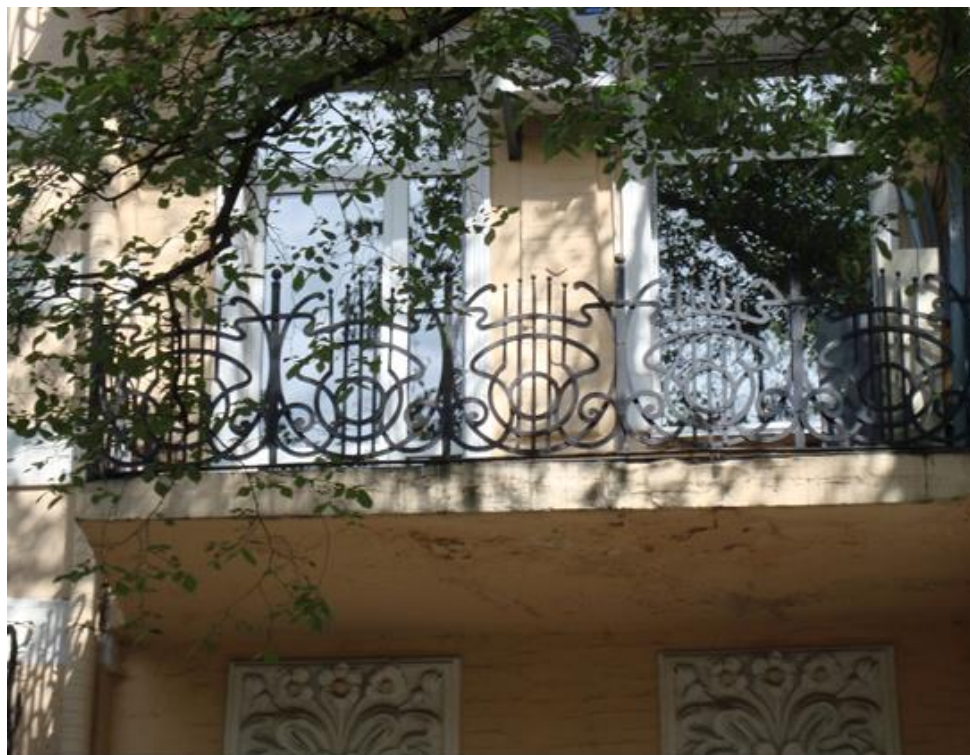
Рис. 1. Фрагмент фасада здания, ул. Гоголевская,10, Киев

модерн, отвергал и нарушал прямолинейное очертание верхней границы, разделяя ее целостность. С одной стороны, это снижало эргономические качества ограждений, с другой - визуально подчеркивало динамику декоративного рисунка (рис.1).

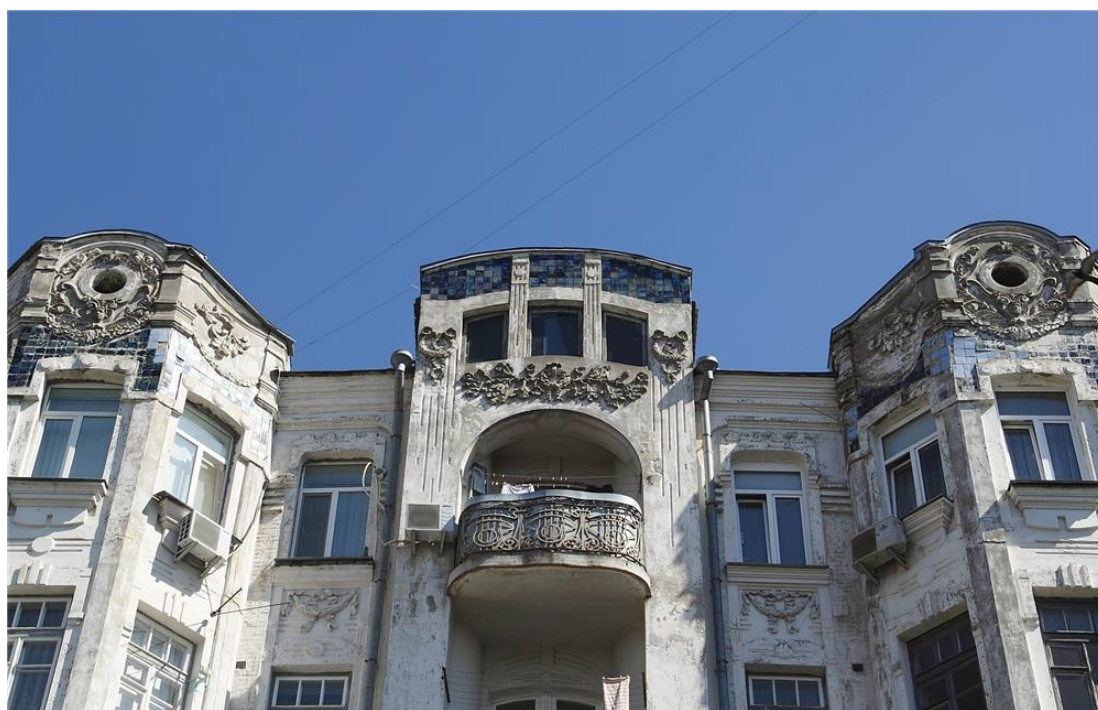
Рис.2. Фрагмент фасада здания, ул.Спаская,6, Киев [7]

В процессе эксплуатации «открытые решения» претерпевали трансформации, которые, в ряде случаев, полностью нивелировали их оригинальность. Например, поручень из подсобных материалов:

- на отдельных участках балконного ограждения (ул.Жилянская, 11; здание снесено);
- по всей длине балконного ограждения (рис.2).
