# Балкон без поручня в системе декорирования фасадов жилых зданий Киева – реплика модерна?

Агеева Г.Н.

«НИИпроектреконструкция», г.Киев

*Объекты исследования – здания, построенные в нач.ХХ в. в г.Киеве на ул.Бульварно-Кудрявская,16, ул.Большая Васильковская,77-в и ул.Бассейная,3.*

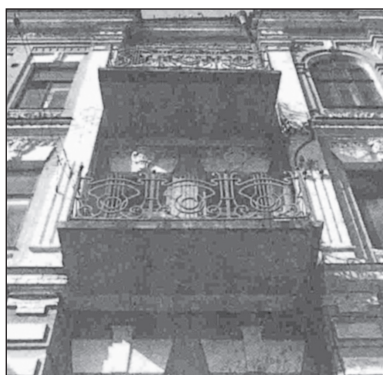
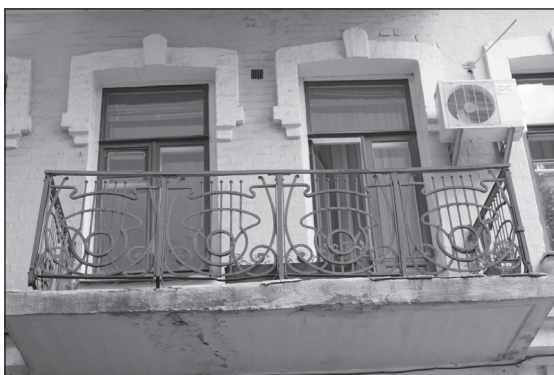
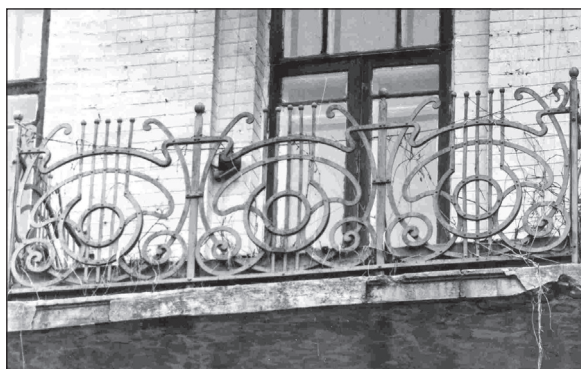
Рисунок 2. Фрагменты фасадов зданий:  
 а – ул.Бульварно-Кудрявская,16 [3];  
 б – ул.Большая Васильковская,77-в, 2012 г.;  
 в – ул.Бассейная,3 [15]

Фасад доходного дома богато декорирован. В частности, для балконов было использовано «открытое» решение металлических ограждений (рисунок 2, а). О былом величии металлодекора (балконные ограждения, парапетные решетки, козырек-навес над парадным входом) свидетельствуют архивные фотоматериалы [3].

- оконные проемы, освещающие помещения 1-го этажа, парадной лестничной клетки, жилых комнат 6-ти- и 3-хкомнатных квартир в уровне 2-3 этажей;
- 4 прямоугольных в плане балкона (рисунки 2, в, 9, б).

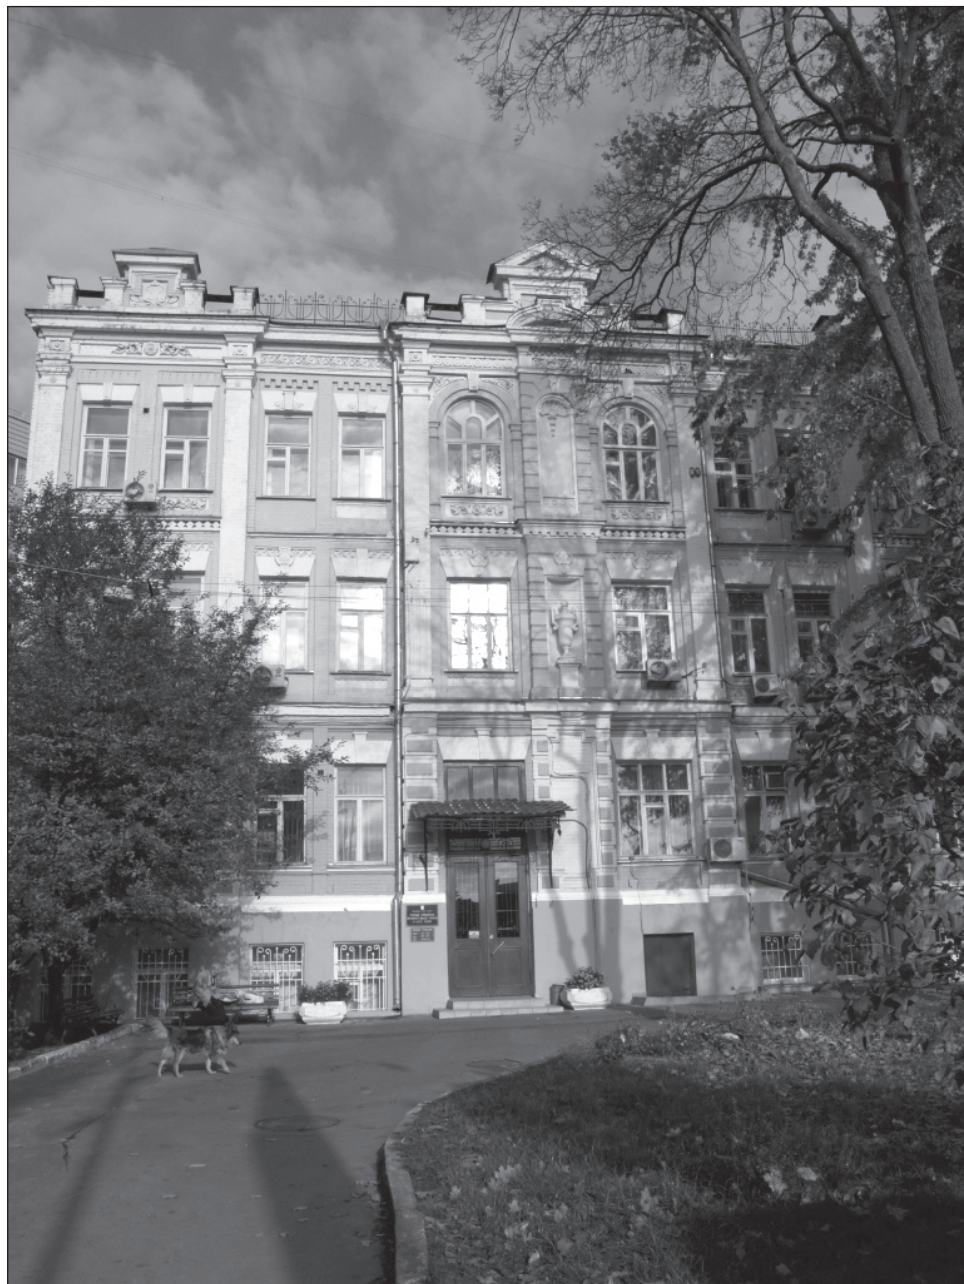
В процессе эксплуатации здание утратило не только ограждения балконов, но и сами балконы. При проведении капитального ремонта все балконные плиты демонтированы, а дверные проемы на балкон заложены до уровня оконных проемов (рисунок 4).

Рисунок 4. Фасад здания, ул.Бульварно-Кудрявская,16. 2011 г.

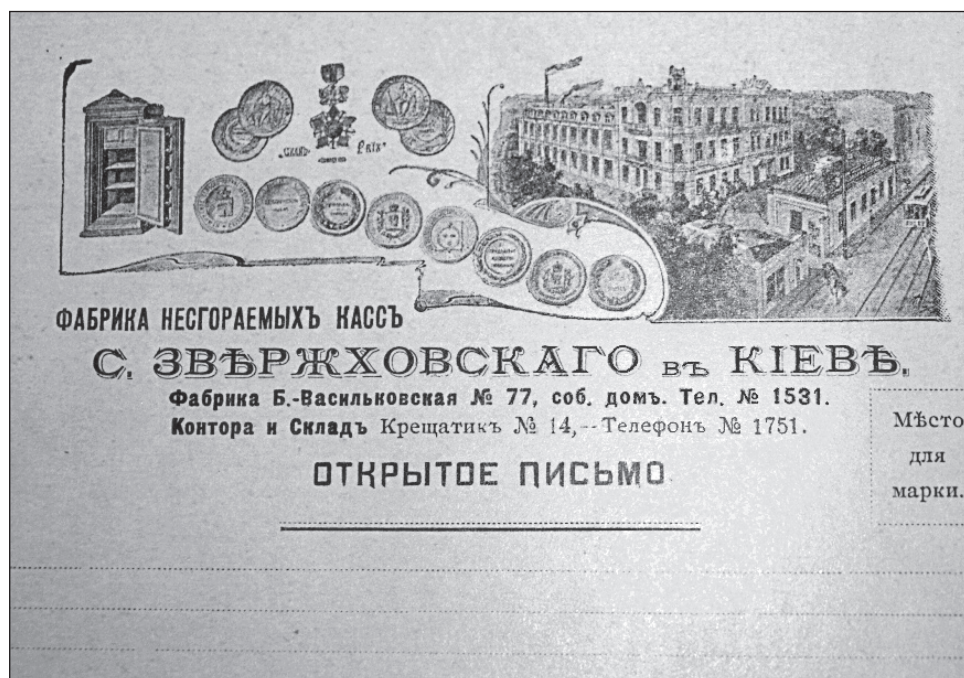
Рисунок 7. Бланк открытого письма «Фабрики несгораемых касс С.Зваржховского в Киеве», 1913 г. [13]

На красную линию застройки улицы Большая Васильковская выходили только два строения – литера «А» и литера «Б». Несмотря на то, что флигель был элементом застройки второго ряда усадьбы, он служил высотной доминантой ул. Большая Васильковская. Об этом можно судить по изображению панорамы застройки, размещенному на фирменных бланках и бланках открытых писем фабрики С.Зваржховского (рисунок 7).

Фасады имеют различные решения, что более характерно для особняков, когда самый декорированный фасад не воспринимается первым при посещении усадьбы (рисунок 8). Угловая (скошенная) плоскость фасадов была акцентирована оконными проемами, башенкой (рисунок 7).

Сохранились сведения о том, что в здании был ещё один балкон, который не попал на панорамное изображение (рисунок 7). В «Плане и описи материальной ценности дворового места с находящимися на оном имущества..», составленных 12 октября 1909 г., среди предметов оценки здания литеры «В» указаны: большой бетонный балкон – 1 шт. (оценен в 350 руб), балконы бетонные – 6 шт.(ценою 250 руб. каждый), двери балконные – 8 шт. (ценою 35 руб.) [13]. Следует предположить, что в 1909 г. большой бетонный балкон располагался на фасадах, ориентированных в глубину усадьбы, и имел два выхода, т.е. две балконные двери.

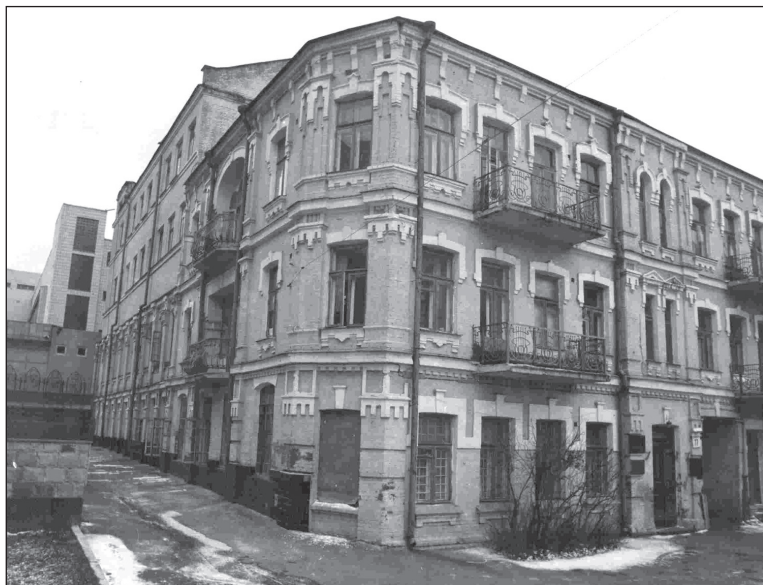
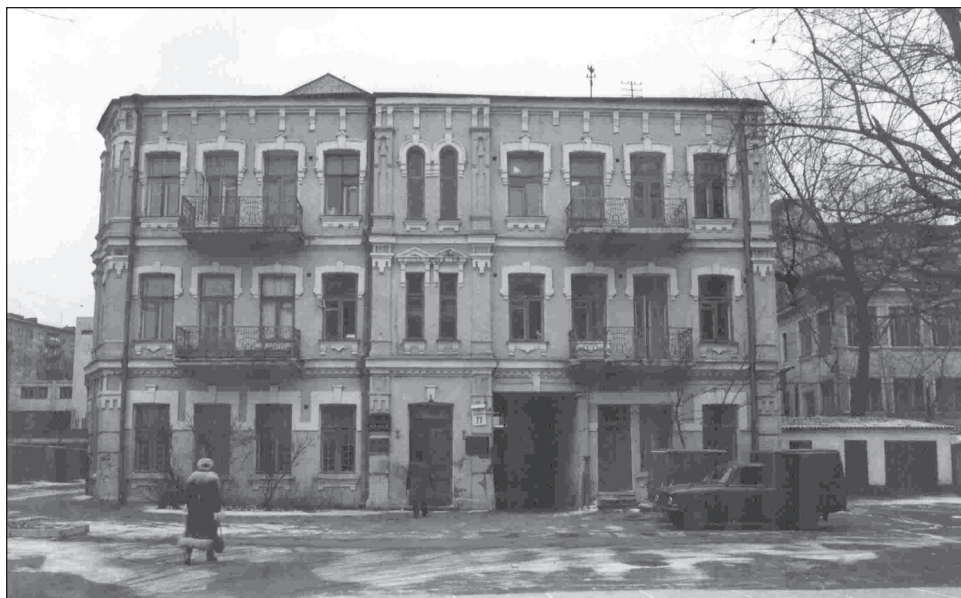
Рисунок 8. Здание по ул.Большая Васильковская,77-в, 1984 г. [20]:  
а – вид со стороны усадьбы Костела Святого Николая;  
б – фасад, ориентированный в сторону ул.Большая Васильковская

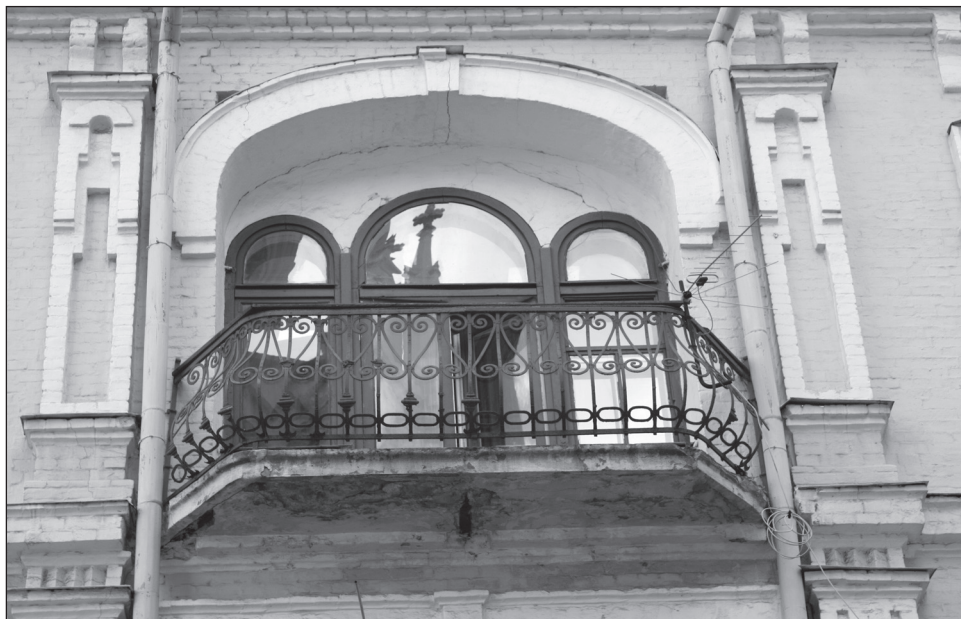
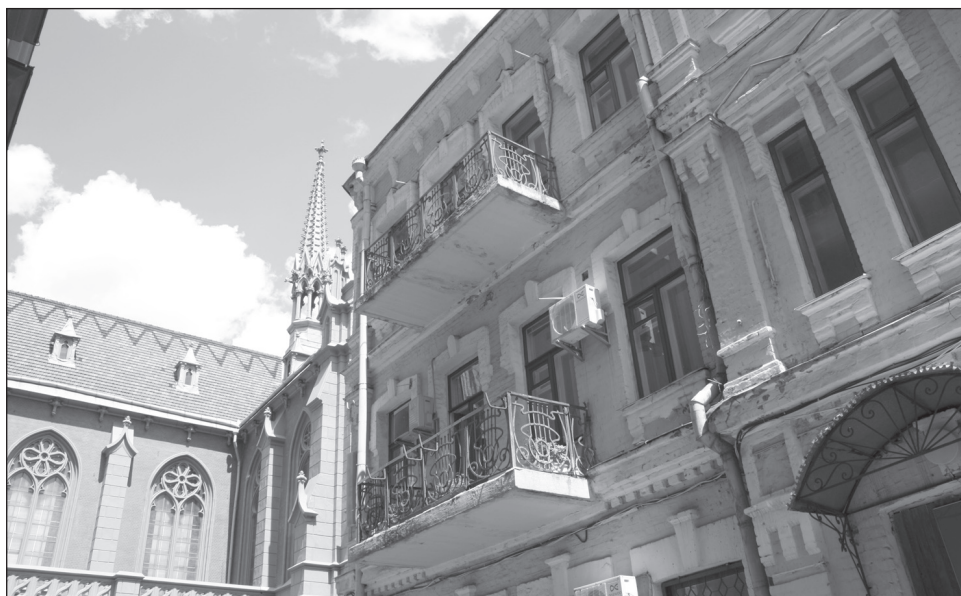
Ширина световых проемов – 2,8 м (2 этаж) и 3,04 м (3-й этаж). Двупольные балконные двери и примыкающие к ним с двух сторон одностворные окна завершаются фрамугами прямоугольной (2 этаж) и полуциркульной конфигурации (3 этаж) – рисунок 9,а.

Металлические ограждения балконов объемны, имеют постоянную высоту, сложный графический рисунок и горизонтальный поручень (рисунок 9, а). Часть составных элементов графического рисунка в настоящее время утрачена. Аналогичные по рисунку объемные решетки ограждений можно встретить на балконах здания по ул.Большая Васильковская,30 (1906 г., арх.Н.Казанский) и др.

Рисунок 9. Фрагменты фасадов здания, ул.Б.Васильковская,77-в, 2012 г.:  
а – трапециевидный в плане балкон;  
б – прямоугольные в плане балконы

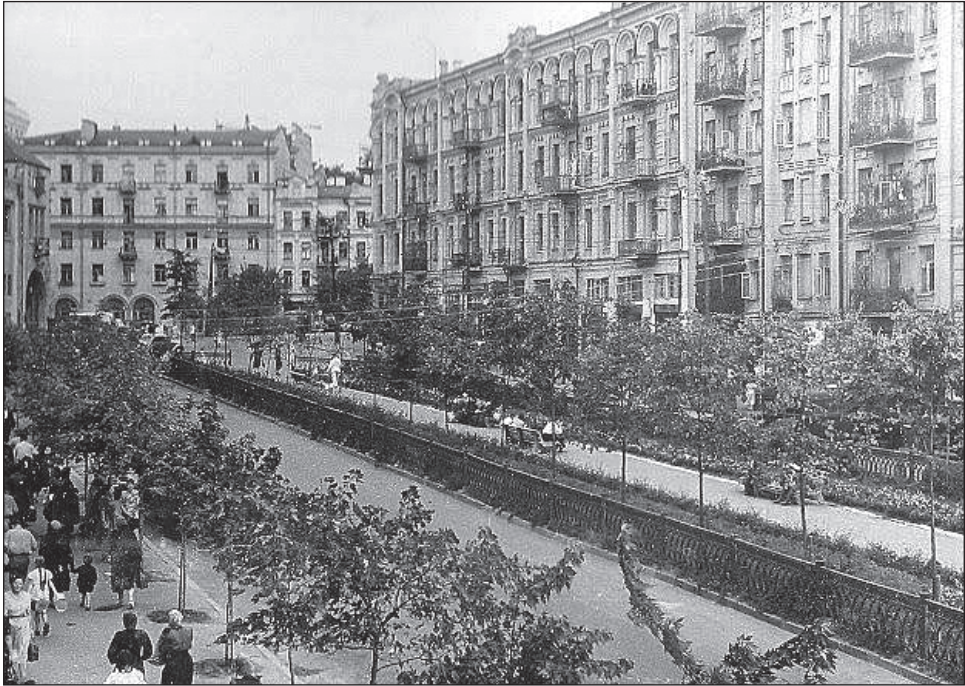
Рисунок 10. Улица Бассейная, 1960-70 гг.

Строительство шестиэтажного здания №3 по ул.Бассейной, ориентированного главным фасадом на здание Бессарабского рынка (1912 г.), является результатом деятельности одного из первых жилых кооперативов – «Второго Киевского общества квартировладельцев», основанного в 1910 г. [18]. Здание имеет сложную Н-образную конфигурацию в плане. В уровне 1-го этажа справа устроен проезд во двор. Исследуемый фасад симметрично организован; балконы размещались в уровне 2-6 этажей (рисунок 10).

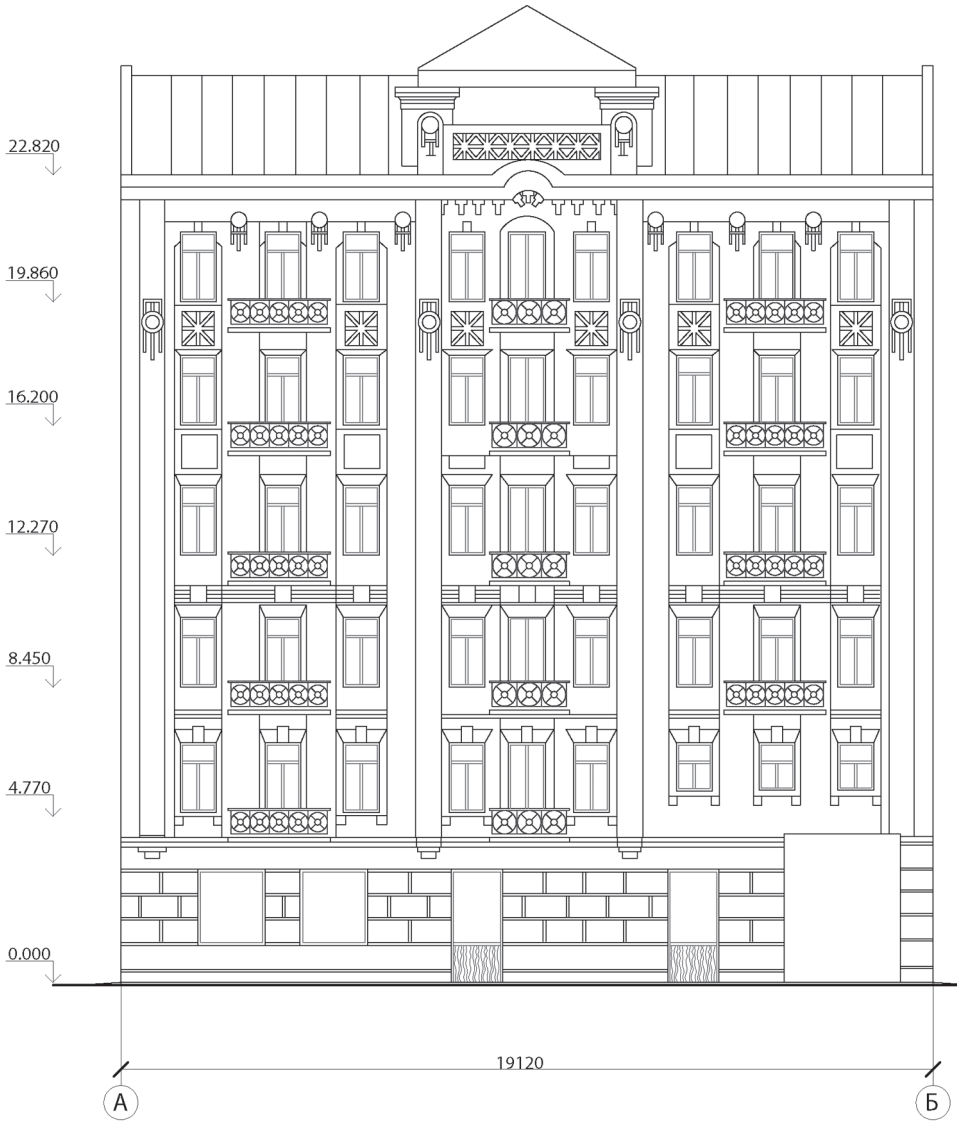
Рисунок 11. Проектное решение устройства новых балконов по оси здания на один световой проём в стене, 1975 г. [21]

Новый рисунок декора балконных ограждений – ритмичное повторение мотивов кольца и 4-хконечной звезды, вписанных в квадрат (рисунки 11, 12), должен был заменить динамически развивающуюся растительную композицию.

При проектировании комплексного капитального ремонта в 1975 г. разрабатываются два варианта перепланировки жилых и встроенных помещений. Каждый из них предусматривал демонтаж балкона в уровне 2-го этажа над проездом, ремонт существующих и устройство новых балконов по оси здания; отказ от «открытого» решения ограждений. Если за условную единицу измерения длины принять количество световых проемов в стене, расположенных в пределах нового балкона, то на фасаде было предложено разместить новые балконы на один (рисунок 11) или два проема (рисунок 12).

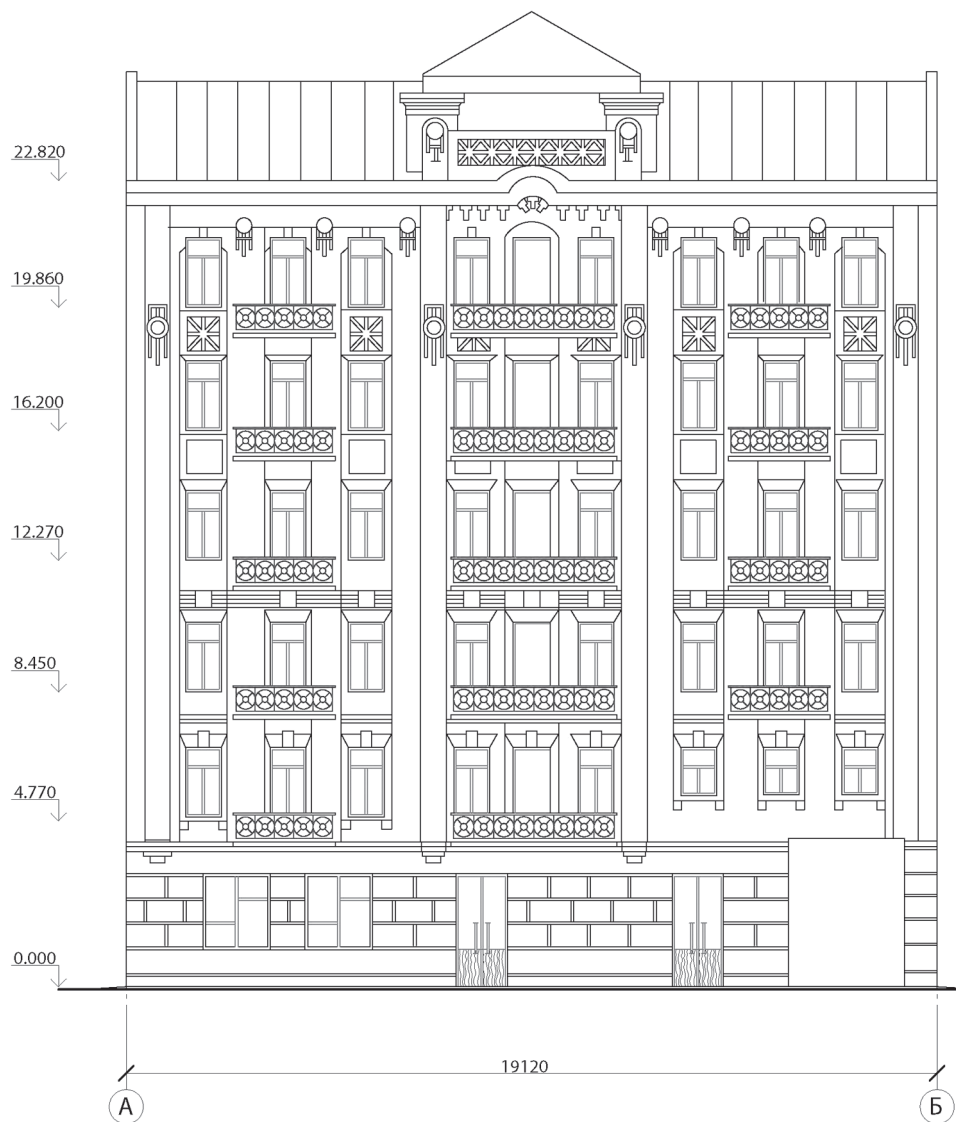
Рисунок 12. Проектное решение устройства новых балконов по оси здания на три световых проёма в стене, 1975 г. [21]

Вариант устройства балконов на три световых проёма в стене согласовывается начальником Управления планировки, регулирования застройки и отвода земель и архитектором Ленинского района г.Киева [21] и впоследствии реализуется, но не в полном объеме. В частности, на

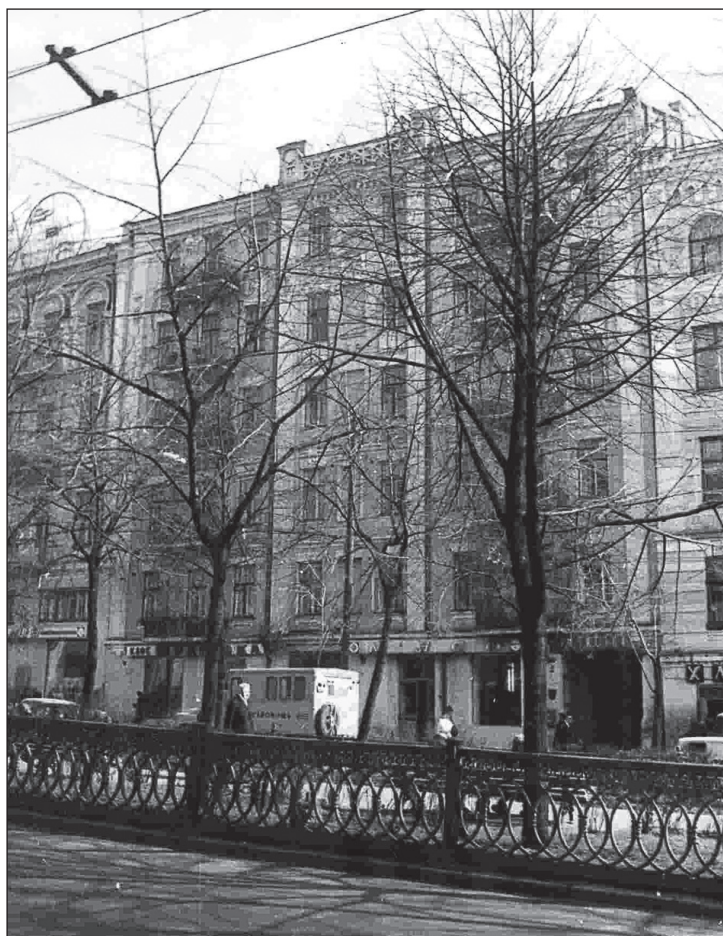
балконах устанавливаются ограждения, рисунок которых – равноотстоящие вертикальные прутья (рисунки 13, 14).

Рисунок 13. Фасад здания о начала ремонта,  
ул.Бассейная,3, 1975 г. [21]

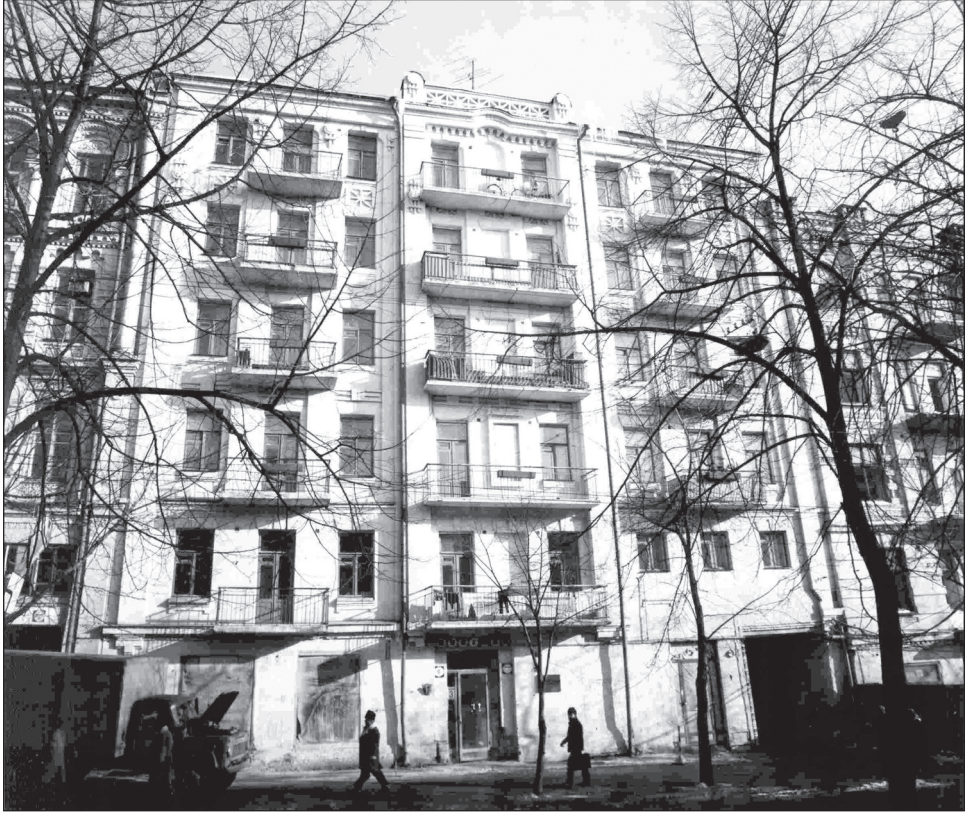
Рисунок 14. Фасад здания в процессе завершения строительных работ, ул.Бассейная,3, 1975 г. [21]
