## ДОСЛІДЖЕННЯ АКТИВІЗАЦІЇ ЗСУВНИХ ПРОЦЕСІВ НА УРБАНІЗОВАНИХ ТЕРИТОРІЯХ

### **Tetyana Zhydkova, Svitlana Chepurna. STUDY OF THE ACTIVATION OF SLIDING PROCESSES IN URBANIZED AREAS**

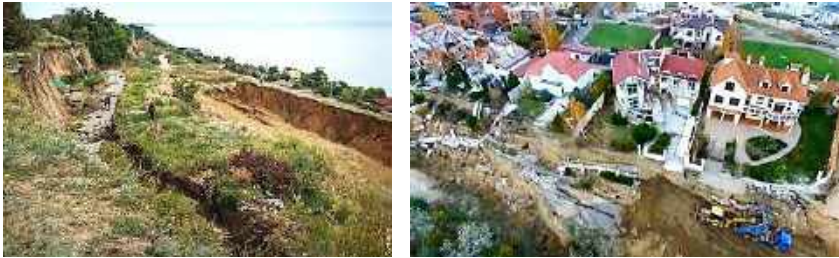
**Рисунок 2** — Зсув і руйнування будинків у місті Чорноморську

На Одещині у курортному місті Чорноморськ фіксують зсуви з 2013 року. Верхній шар ґрунту берегового схилу сповзає у море разом з будинками (рис. 2). На сьогодні заходи щодо запобігання розвитку зсувів не дають результат [6–7].

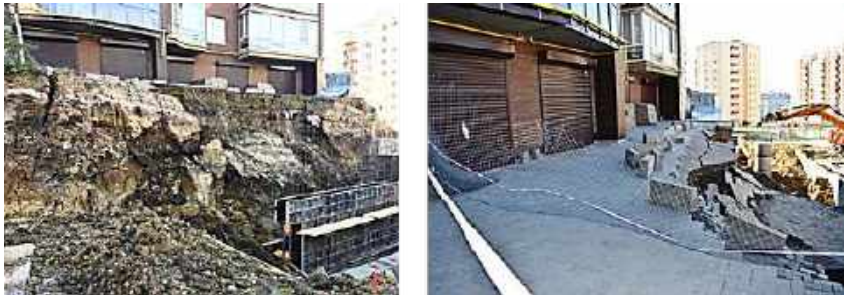
**Рисунок 3** — Зсув ґрунту біля стін 11-поверхового будинку в Хмельницькому

В серпні 2019 року зсунулася земля у мікрорайоні Озерна біля багатопверхівки на вул. Кармелюка, 4/2 в м. Хмельницькому. Глибина провалу складала близько 9 м. За версією заступника міського голови ймовірною причиною зсуву є відсутність в повному обсязі інженерної інфраструктури й через незаконне будівництво поряд з порушенням будівельних норм і без врахування інженерно-геологічних умов [8]. Будинок не постраждав лише тому, що глибина закладання пальового фундаменту була більше ніж глибина провалу (рис. 3, див. с. 350).

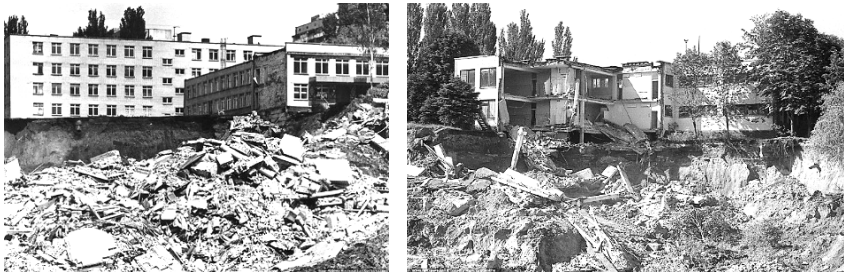
**Рисунок 5** — Наслідки зсуву на ж/м Тополя (23.02.2002 р.)

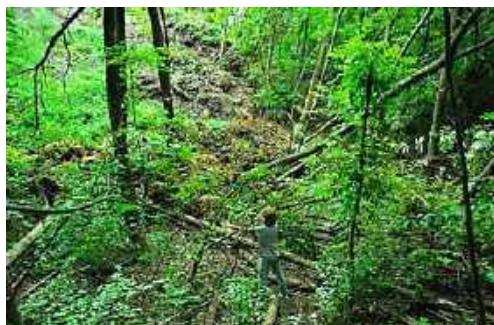
**Рисунок 7** — Зсув на Дніпровських схилах

Найбільш зсувонебезпечними є Дніпровські схили від Подолу до Ботанічного саду (рис. 7, див. с. 352).

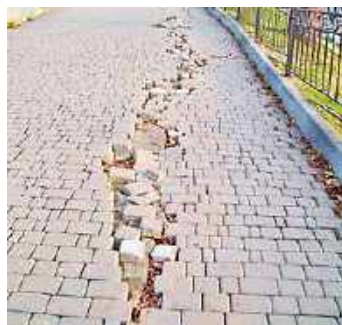
**Рисунок 8** — Ознаки зсуву на Парковій алеї

Сповзти можуть найцінніші об'єкти столиці, зокрема: Києво-Печерська лавра, Аскольдова могила, Маріїнський парк, Зелений театр, Арка дружби народів, Андріївська церква. Ознаки сповзання часто фіксують на Парковій алеї (рис. 8, див. с. 352).

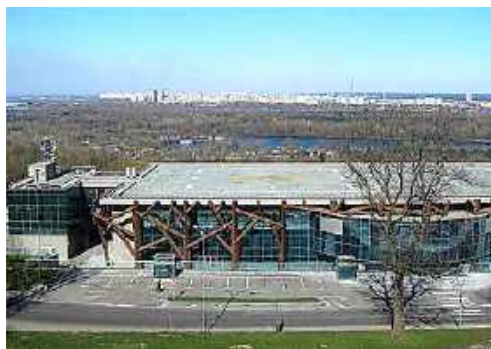
**Рисунок 9** — Геліпорт на Дніпровських схилах, м. Київ

За часів президента В. Януковича на Дніпровських схилах збудували геліпорт, в складі якого були два майданчики розраховані на гелікоптери вагою до 13 т (рис. 9). Цей геліпорт сподівався щоденно використовувати В. Янукович.

Вже під час будівництва на території почалися зсуви, які загрожували сповзанням Маріїнському парку й пошкодженням пам'ятника архітектури загальнодержавного значення — Маріїнського палацу [12].

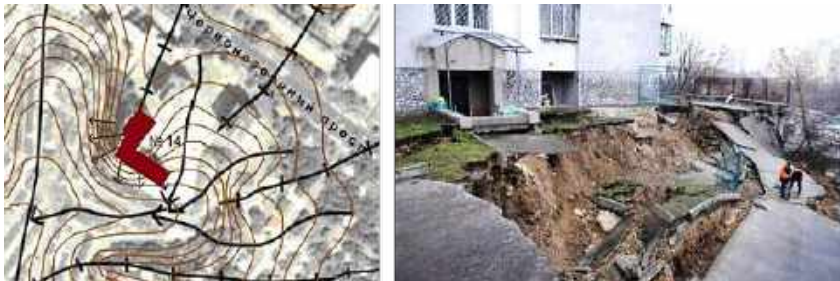
Рисунок 10 — Зсув підпірної стіни та частини подвір'я в м. Києві

Червонозоряному, 14, стався зсув підпірної стіни та частини подвір'я дев'ятиповерхового житлового будинку.

Здійснений дослідниками попередній геоморфологічний аналіз засвідчив, що будинок було зведено на стрімких схилах, які в процесі будівництва вирівняли, підрізали й недостатньо закріпили (рис. 10). Саме через вищезазначені причини внаслідок тривалих дощів і набухання ґрунтів стався відрив, сповзання й обрив частини прибудинкової території [13].

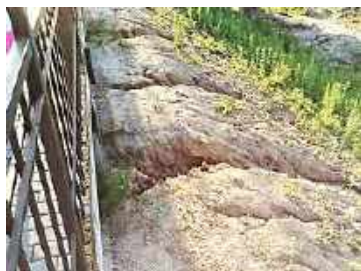
**Рисунок 11** — На зупинці міської електрички «Троєщина-2» в м. Києві

На зупинці міської електрички «Троещина-2» в м. Києві насип, побудований на штучному насипному узвишші після рясних злив і динамічних навантажень почав стрімко повзти (рис. 11, див. с. 354) [14].

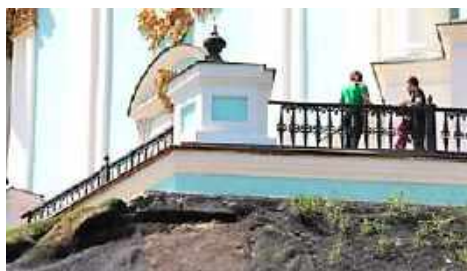
**Рисунок 12** — Зсув ґрунту під оглядовим майданчиком Андріївської церкви

У 2012 році стався зсув ґрунту на пагорбі, де стоїть Андріївська церква. Оглядовий майданчик з боку Дніпра повис в повітрі. Землею, яка звалилась з пагорба, було засипало весь тротуар на бічному провулку (рис. 12, див. с. 354). Можливою причиною зсуву ґрунту за даними фахівців є недотримання рекомендацій з облаштування дренажної системи пагорба [15].

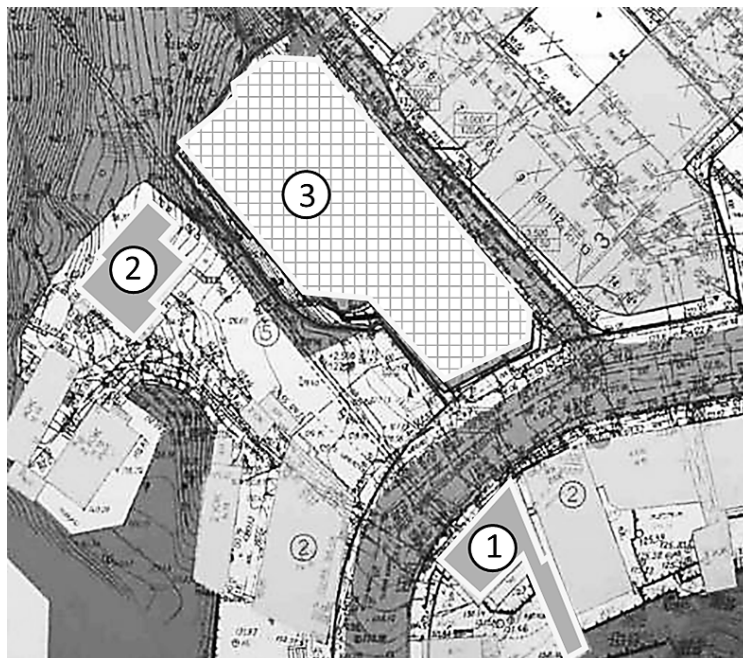
**Рисунок 13** — Схема розміщення будівельного майданчика на Андріївському узвозі: 1 — музей Булгакова; 2 — будинок, на подвір'ї якого стався зсув ґрунту; 3 — будівельний майданчик

майданчиком зафіксовано активізація небезпечних геологічних процесів через порушення міцності порід, що складають схил. На стінах музею Булгакова з'явилися глибокі тріщини [17]. На ділянці розташованій поряд з будівельним майданчиком утворилося провалля ґрунту глибиною 3,5 м під час встановлення буронабивних паль [18]. Будівельний майданчик розміщено на схилі замкової гори напроти літературно-меморіального музею Булгакова (рис. 13, 14 (див. с. 355)).

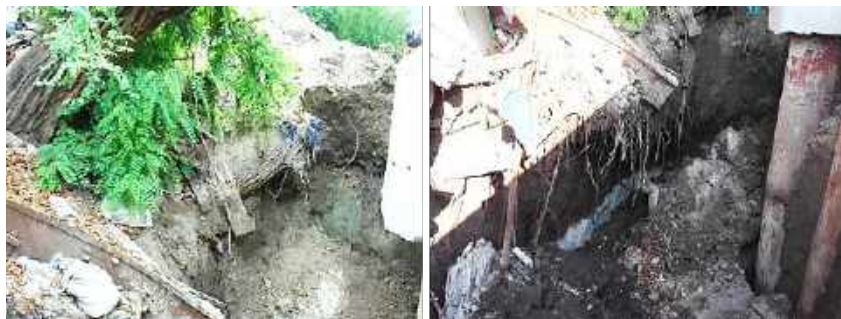
**Рисунок 14** — Зсув ґрунту на подвір'ї будинку, Андріївський узвіз, 16

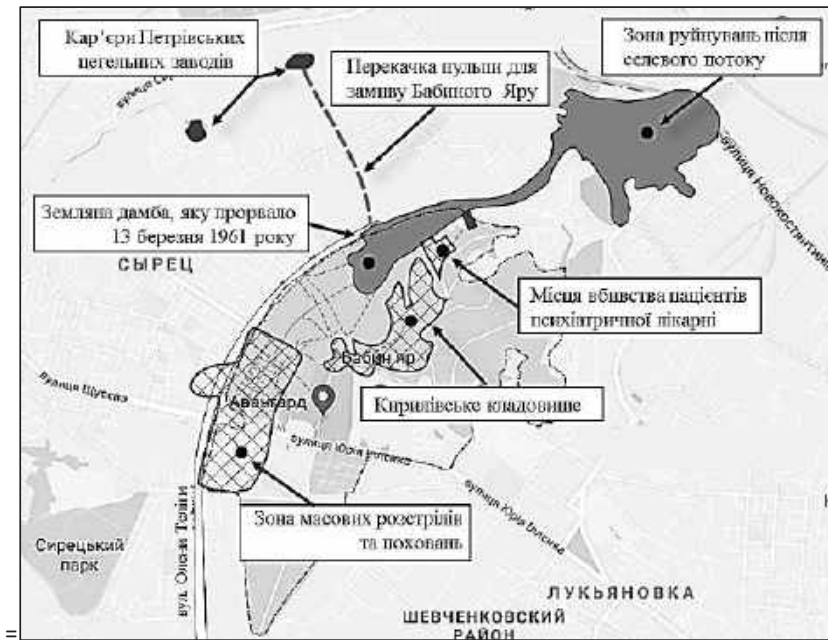
Рисунок 15 — Техногенний сіль. Схема затоплення Куренівки

Протягом 10 років пульпа з Петровських цегляних заводів, потрапляла в яр по трубопроводу. В результаті накопичилося майже чотири мільйони кубічних метрів рідкої субстанції. Вранці 13 березня 1961 р. 700 тис. м<sup>3</sup> перенасиченого водою ґрунту перетворилися в селевий потік, який обрушився на житловий район міста — Куренівку, зносячи все, що траплялось на його шляху (рис. 15, див. с. 357).

Близько 25 гектарів території опинилися під 3-метровим шаром пульпи. Офіційно оголошена кількість загибли 145 осіб, одночасно, за свідченням очевидців, кількість загиблих — була більше ніж 2000 тис. осіб [21].
