В поисках утраченного кованого декора здания

Агеева Г.Н., Кривелёв О.С.
«НИИпроектреконструкция», г.Киев

Объект исследования - графический рисунок и конструкция балконных ограждений многоэтажного жилого здания по ул.Саксаганского,26/26 в г.Киеве.

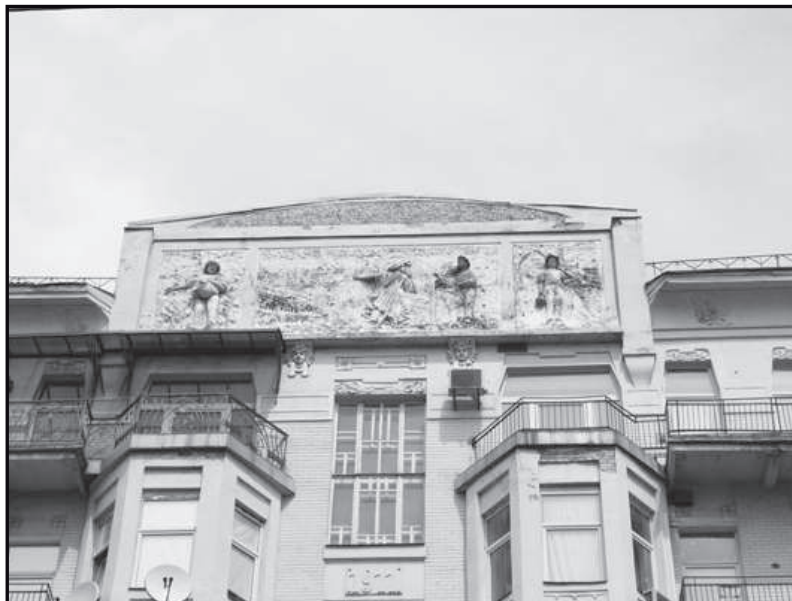
Рисунок 2. Фрагмент фасада, ул.Саксаганского. Июль 2010 г.

Здание построено в стиле модерн и является памятником архитектуры местного значения, охр.№25 (рисунок 1). На фасаде со стороны ул.Саксаганского обозначена дата завершения строительства – 1911 (рисунок 2). Именно тогда, на месте двухэтажной усадьбы появился 6-7-этажный доходный дом с торговыми заведениями в уровне нижнего этажа.

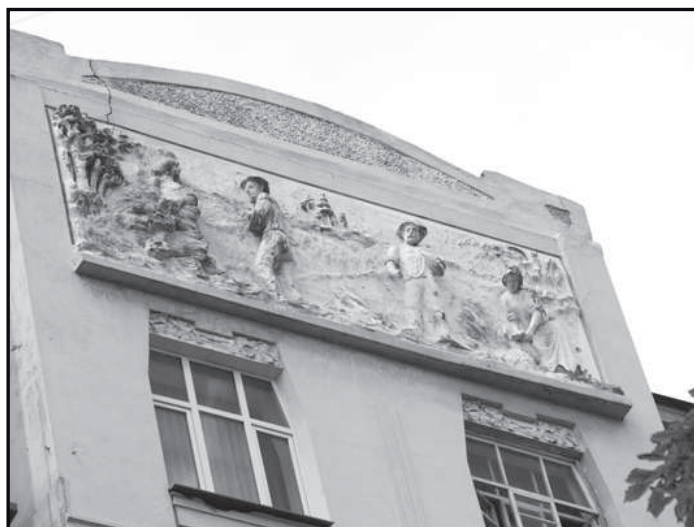
Рисунок 3. Фрагмент фасада, ул.Антоновича. Июль 2010 г.

Следует отметить умеренность в общем оформлении фасадов, на которых достаточно много декоративных элементов. Художественная выразительность достигается найденными пропорциями проемов, отдельных балконных плит, карнизов, фронтонами аттиковых завершений, тимпаны которых украшены барельефными композициями (рисунки 2, 3) – многоликими ритуалами земледелия, подчиненными ходу времени – временам года [14] и др.

На фотографіях 1989 г. [6] зафіксовано устрій нових прямокутних в плані балконів в рівні верхнього етажa, що порушило первональну ритмику фасадів. Скульптурні композиції фронтонів, маскарони і пр. елементи архітектурного декору отніне сусідствують з балконними решітками самого простого очертання (рисунок 1, 3).

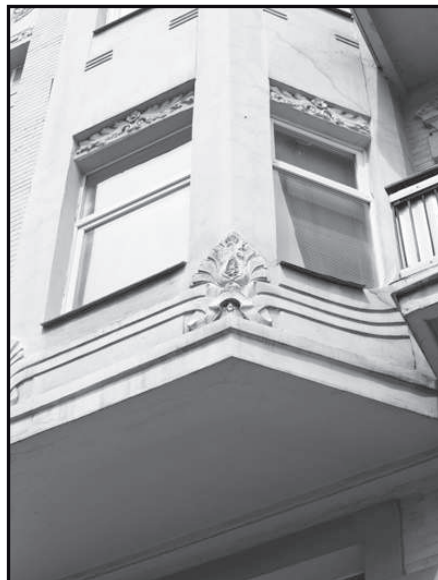
Рисунок 4. Фрагмент фасада, ул.Саксаганского. Июль 2010 г.

Спокойная гладь вертикальных поверхностей стен оживляется сдержанным, мастерски прорисованным орнаментальным декором на «П»-образных наличниках оконных проемов, карнизах, нижних угловых участках и гранях эркеров (рисунок 4) и др.

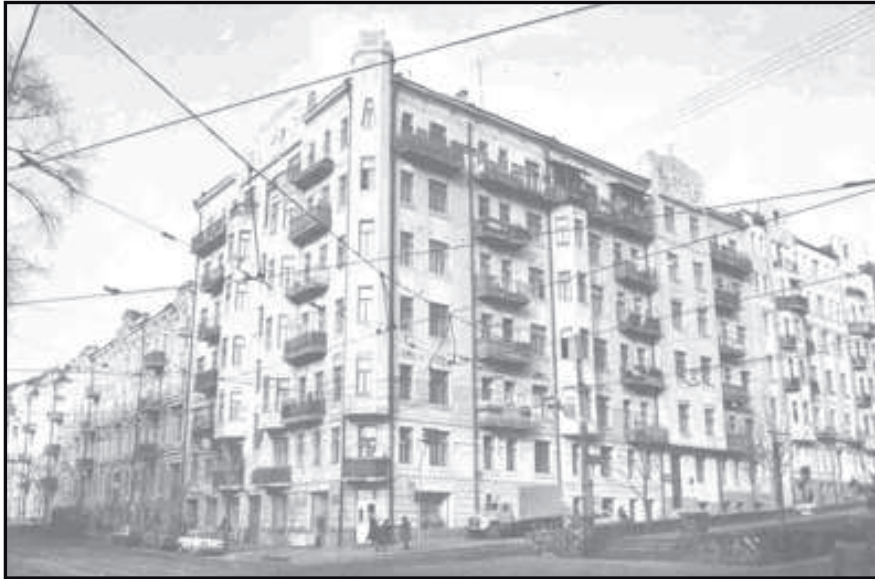
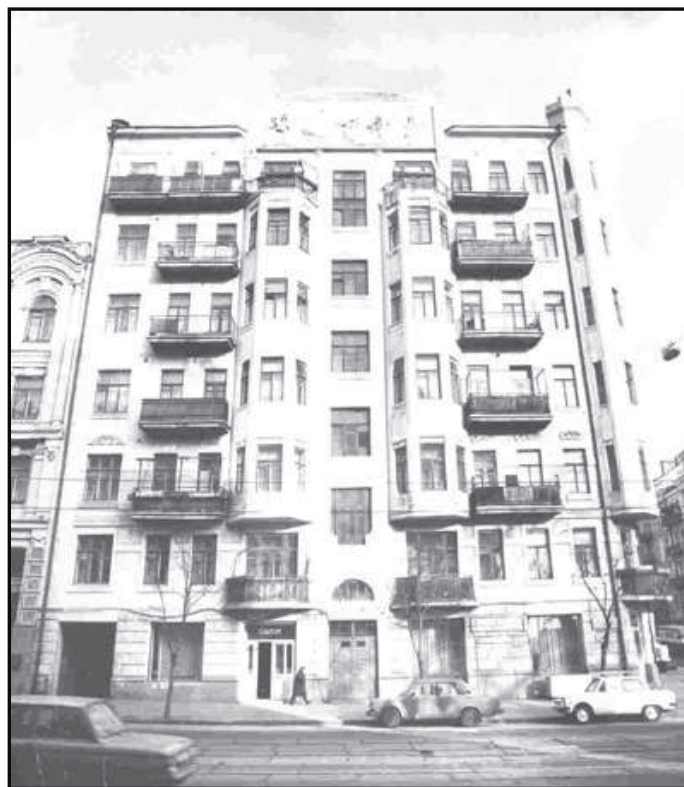
Рисунок 6. Общий вид (а), фасад, ул.Саксаганского (б). 1989 г.

- 25 прямоугольных в плане балконов в уровне 2-6 этажей;
- 5 трапециевидных: 3 - в уровне 1-го этажа под эркерами, 2 - над эркерами (рисунок 6).

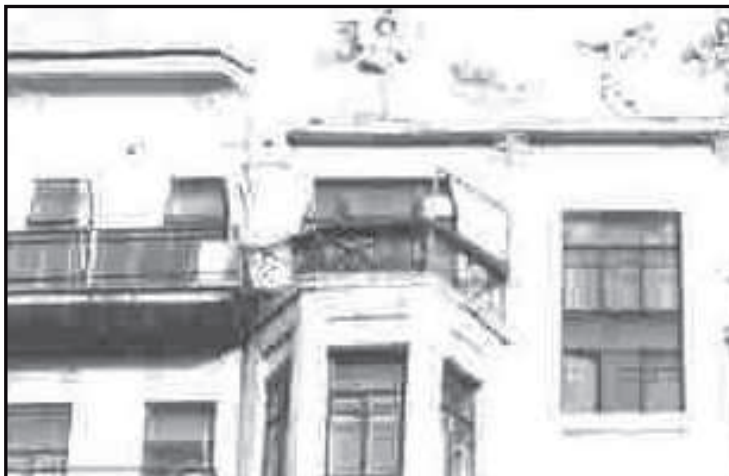
В кон.1990-х гг. балконные решетки сложного графического рисунка сохранились только на 2 трапециевидных в плане балконах первого этажа со стороны ул.Саксаганского (рисунок 9) и на балконах, расположенных над тремя эркерами (рисунки 1, 5, 7).

Рисунок 7. Балкон над эркером со сложным графическим рисунком ограждения (фрагмент рисунка 6, б)

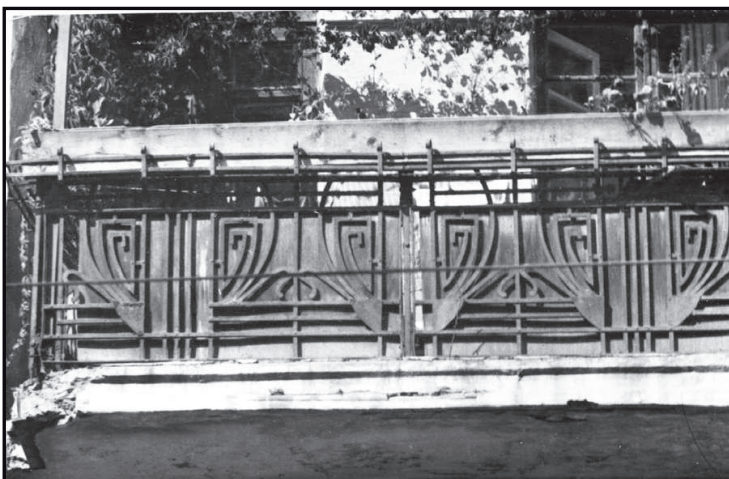
Доступные к изучению фотоматериалы и документы позволяют утверждать, что все они имели ограждения со сложным графическим рисунком решетки (рисунки 7, 8).

Рисунок 8. Ограждения прямоугольных в плане балконов. 1982 г.[17]

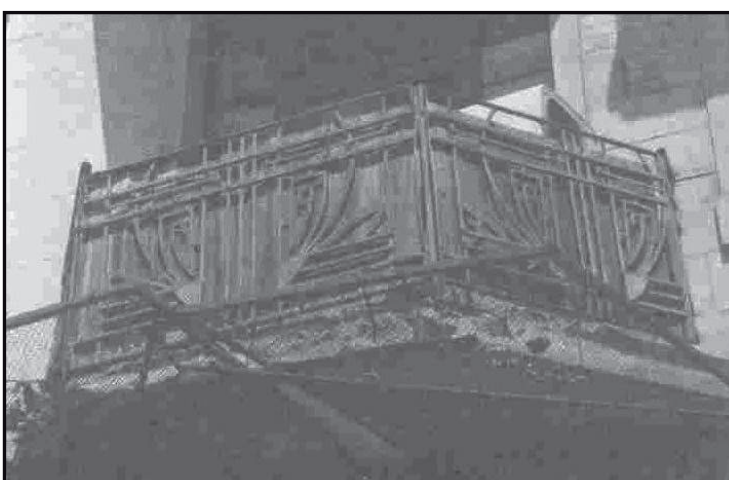
Рисунок 9. Ограждения трапециевидных в плане балконов [7]

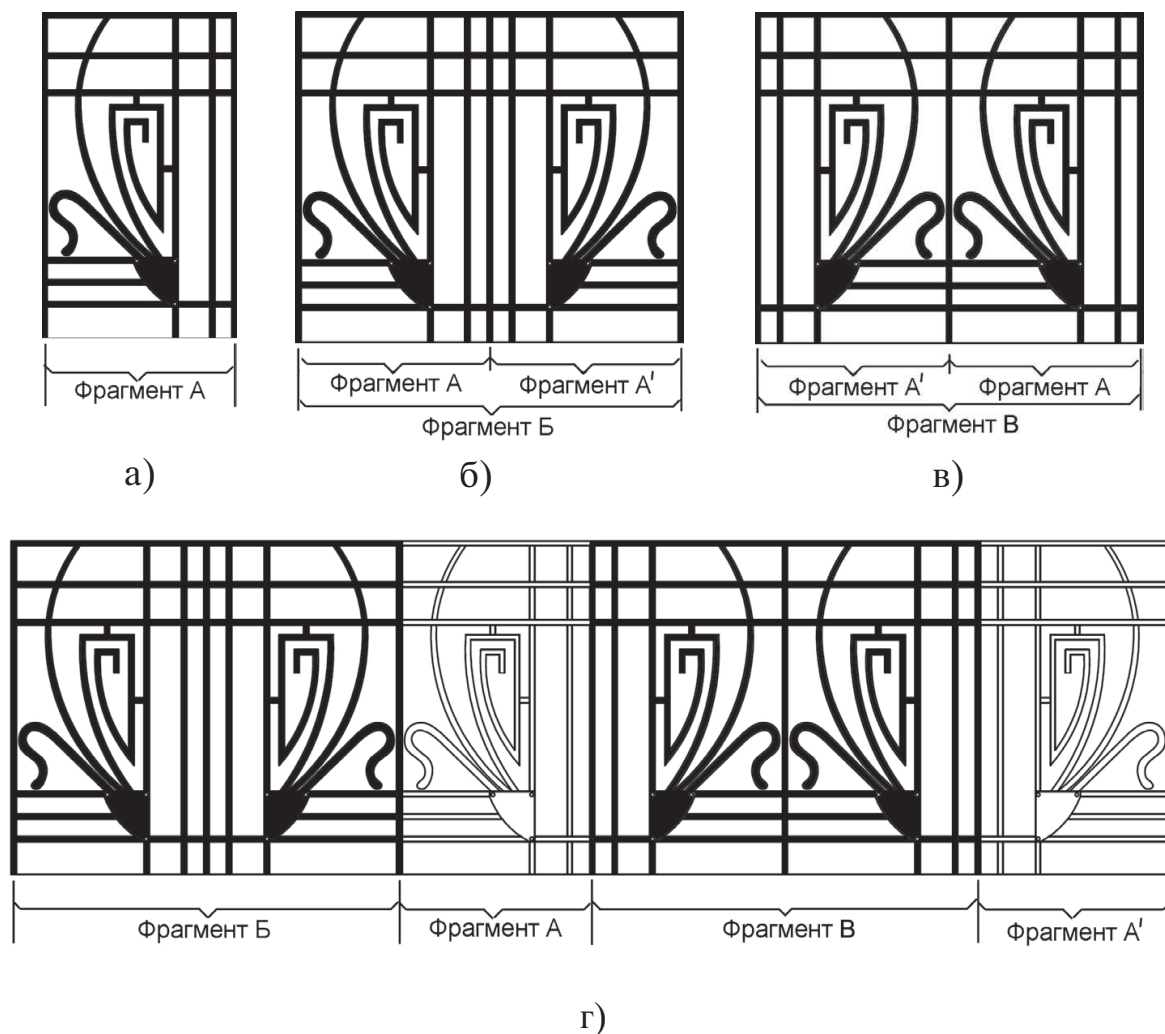
Рисунок 10. Фрагменты балконного ограждения

Примечательно и то, что энергично и упорно разрастающиеся из одной почки-бутона побеги (рисунок 10, а) парно сочетаются в орнаменте балконного ограждения (рисунки 8, 9). Это обеспечивает двойственность зрительного восприятия - притяжение (рисунок 10, б) и отталкивание (рисунок 10, в) фрагментов общего рисунка (рисунок 10, г).

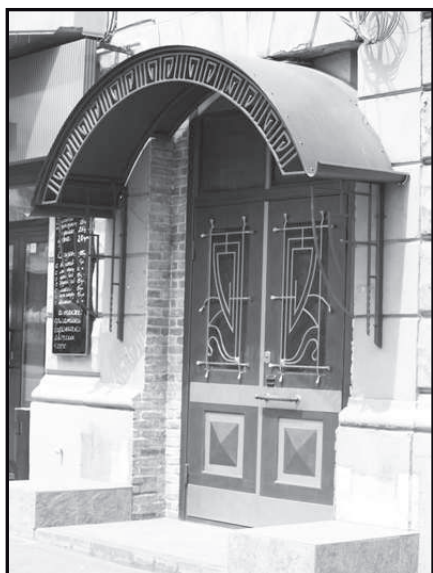
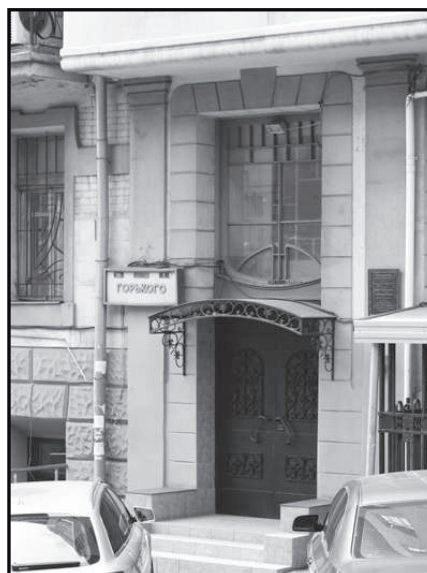
Рисунок 12. Входные группы: ул.Саксаганского (а), ул.Антоновича (б).
Июль 2010 г.

- дверного заполнения входной группы со стороны ул.Саксаганского и консолей, поддерживающих козырек над ней (рисунок 12, а);

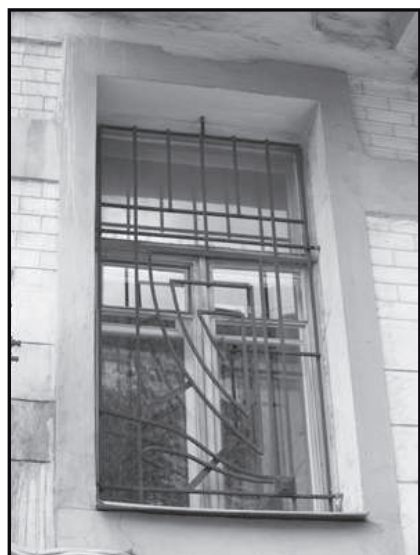
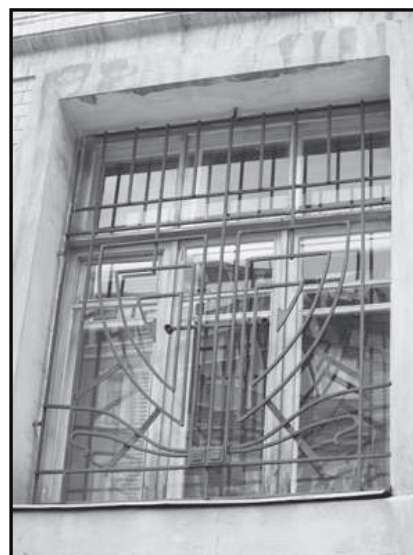
Рисунок 13. Защитные решетки на окнах первого этажа, ул.Антоновича.
Июль 2010 г.

- защитных решеток, установленных на окнах цокольного этажа со стороны ул.Антоновича (рисунок 13);

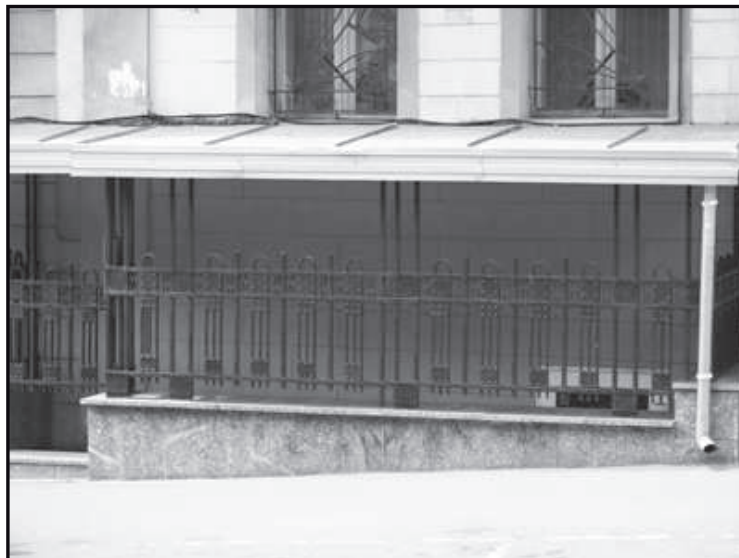
К этому разнообразию следует добавить кованый декор двух входных групп (рисунок 12), решеток на окнах цокольного этажа (рисунок 13), ограждений входа в подвальные помещения (рисунок 14), а также отсутствие ворот в крытом «П»-образном проезде (рисунок 15).

Рисунок 14. Вход в подвал, ул.Антоновича. Июль 2010 г.

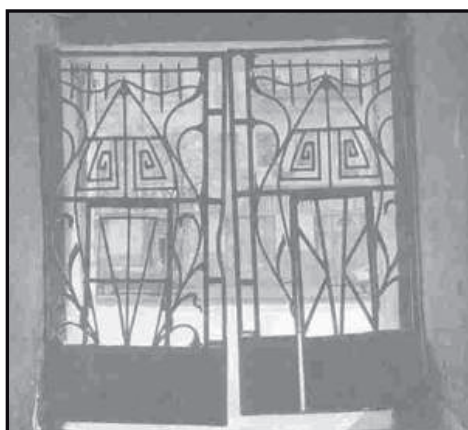
Рисунок 20. Ворота в проезде здания, ул.Саксаганского,26/26 [7]

Фотография из частных архивов [7] свидетельствует о том, что предложенное проектное решение отличается от первоначального: ворота имели прямоугольную форму, заполняли всю вертикальную плоскость «П»-образного проезда, а в одном из полотен была устроена калитка (рисунок 20).

К сожалению, в процессе проведения ремонтных работ и реконструкции ни полотна ворот, ни балконные решетки с первоначальным графическим рисунком восстановлены не были (рисунок 1).
