**БАЛКОНИ ТА ЕРКЕРИ
ЯК СКЛАДОВІ КОМФОРТНИХ УМОВ ПРОЖИВАННЯ**

Мета доповіді – оприлюднення результатів дослідження архітектурно-планувальних рішень багатоповерхових прибуткових будинків, побудованих у м.Києві наприкінці XIX - початку XX ст.

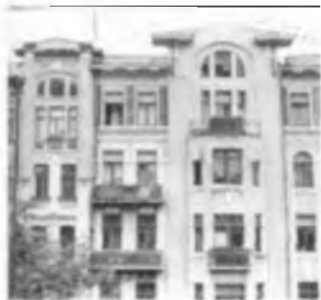
Рис. 1. Житловий будинок, вул.Саксаганського,34, 1990 р.:
а – головний фасад, фрагмент; б – «подсеркер», 4-ий поверх

будинку - вул.Заньковецької,7, вул.Ірининська,7, вул.Саксаганського,34 (рисунк 1.а). В окремих випадках, в рівні другого поверху влаштовувався балкон, над яким розміщувався еркер (вул.Ярославів Вал,16), який, в свою чергу, теж завершався балконом - вул.Велика Васильківська,34 (рисунк 2), вул.Велика Житомирська,8-а, вул.Саксаганського,58).

За розмірами найбільш поширеним було рішення еркерів на три віконних прорізи – вул.Велика Васильківська,37 (рисунк 2.а), вул.Мала Житомирська,12, вул.Рейтерська,25, вул.Саксаганського,34 (рисунк 1, а). Існували й рі-

Інколи замість еркерів штучно створювались «полусеркери», які освітлювали суміжні приміщення комунальних квартир (рисунок 1.б). Це супроводжувалось скороченням площі віконних прорізів та зміною інсоляційного режиму. Відомі випадки втрати еркерів під час проведення локальних будівельних робіт з втручанням в тримальний остів будинку (рисунок 2.б).

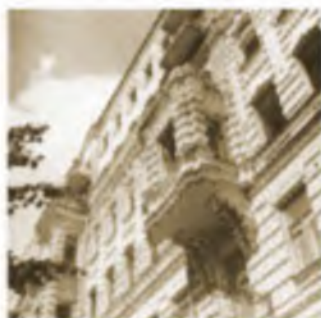
Рис.2. Житловий будинок, вул.Велика Васильківська,37:
а – 1990 р, б - 2003 р.
